El arco de San Miguel

Ana María Serrano Troya

Este artículo recoge los resultados obtenidos durante los trabajos de restauración del Arco de San Miguel, localizado en un barrio próximo al centro urbano de Puerto Real. La existencia de este arco, de finales del siglo XVIII, aporta nuevos datos sobre la historia más reciente de nuestro municipio, hasta ahora desconocida.

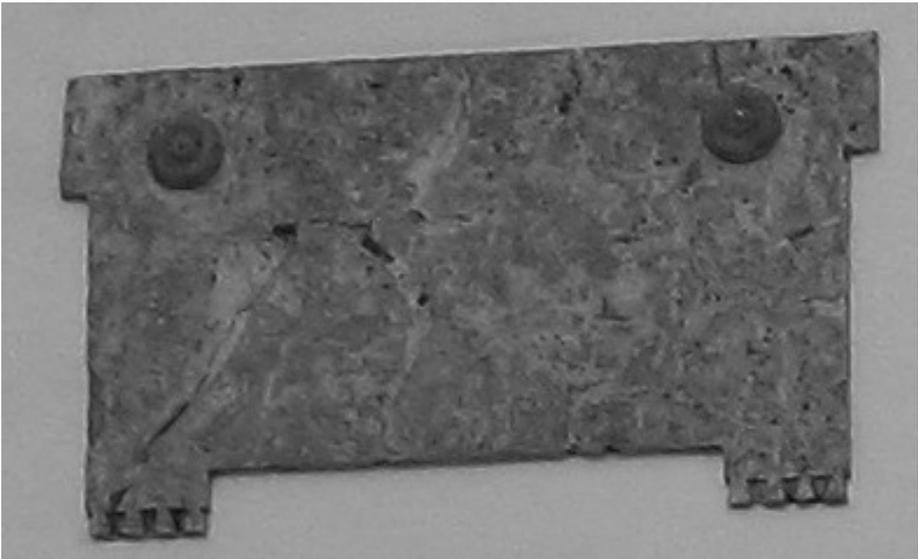
El arco de acceso a la finca contiene elementos no estructurales, añadidos pero que no afectan a su estabilidad y sin embargo, la existencia de estos elementos sobre los alzados aporta evidencias interpretables arqueológicamente, como son la metopa y el reloj de sol. La metopa construida de cerámica, contuvo probablemente el nombre de la finca, sin embargo no conserva ningún tipo de indicio más que restos de pintura de tonalidad ocre. (figura3)

Figura 3. Metopa.

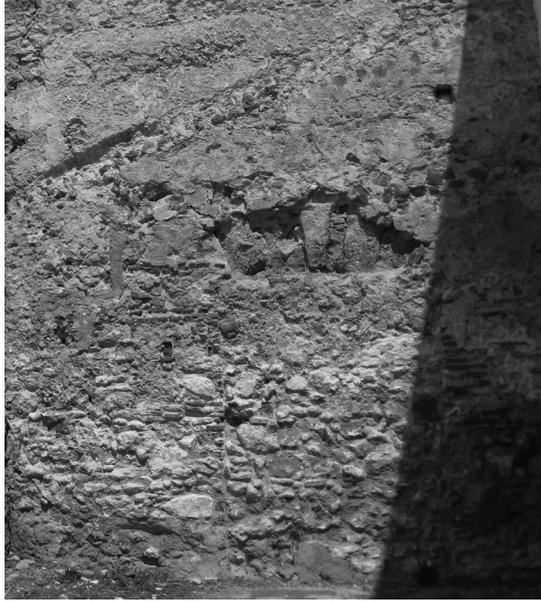
El muro perimetral contiene un vano con un arco o rosca adintelada de piedra biocalcareníta (Lumaquela Bioclástica), y se encontró cegado, seguramente por necesidades constructivas de la casa que se encontraba en el mismo callejón. Este hueco tiene la función de ventilar e iluminar espacios (figura 4). En este caso que nos ocupa, la parte de mejor factura se encuentra en el interior, ya que la que se encuentra en el exterior del muro se modificó. Antes de esta modificación, existió una construcción adosada al muro, cubierta por un tejado a un agua, cuya impronta quedó reflejada en el muro.

Figura 4. Arco adintelado cegado y la impronta de la cubierta a un agua, tal y como se encontró. Vista calle San José

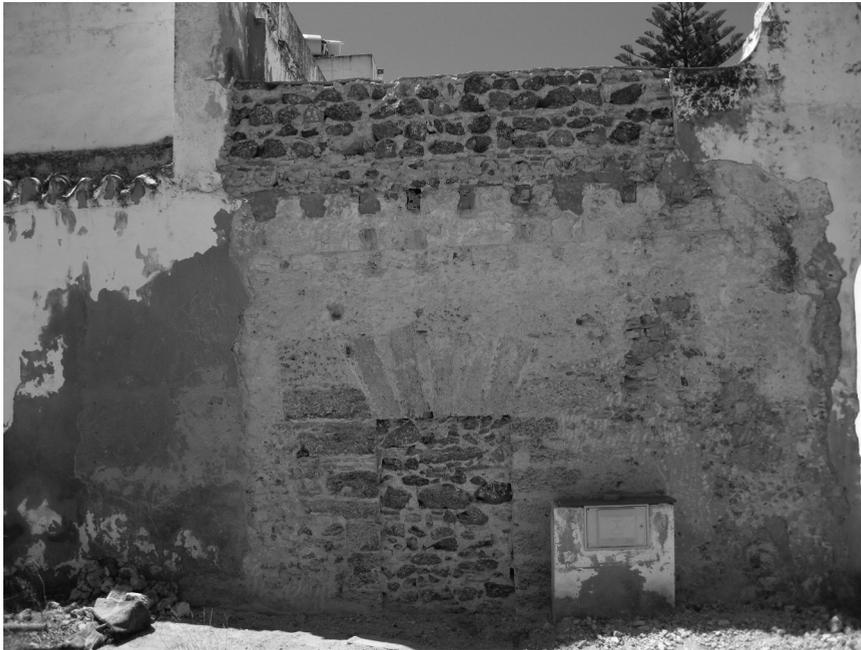
Con el paso del tiempo, se optó por desplazar la estancia adosada al muro hacia el interior de la hacienda, cambiando la forma de techarla, optando por una techumbre en horizontal, soportado por vigas de madera, las cuales dejaron mechinales de vigas del antiguo forjado sobre el muro. Esta solución arquitectónica provocó la modificación de la altura del muro hasta cinco veces, cuya factura dejó su impronta sobre el muro, las cuales se aprecian claramente (figura 5).

El cambio de esta estancia hacia el interior de la hacienda provocó una apertura forzada en el vano, rompiendo la imposta del arco donde colocan una viga de madera en horizontal, para reforzar la estructura en la fachada principal (callejón San Miguel, calle San José), abocinándolo para provocar la entrada de más luz hacia el interior de la estancia. Para ello, rompieron los dinteles, jambas y dovelas. En la calle San José, el hueco del vano alcanza 144 cm de ancho frente a los 107 cm del original, que se conserva intacto a su espalda (Calle San Miguel). Las dovelas también fueron recortadas, de 70 cm de altura, pasan a 45 cm.

Figura 5. Parte trasera del arco adintelado

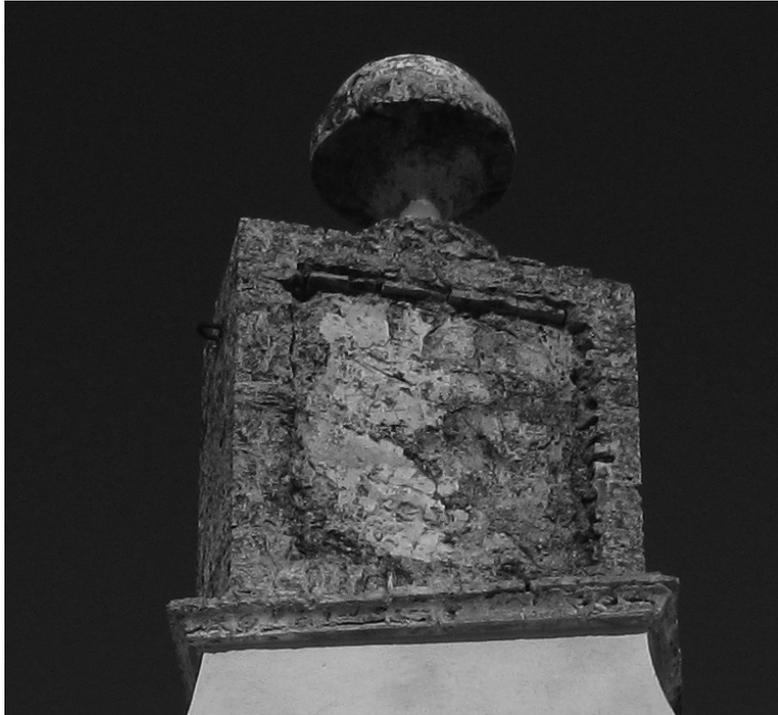
El reloj de sol no conserva el estilete o gnomón que, colocado perpendicularmente al reloj, en la parte superior, proyectaba una sombra sobre la superficie vertical debido a la incidencia de un rayo de luz directo (figura 6). A causa de la rotación de la tierra a lo largo del día, la sombra de la varilla se

Figura 6. Reloj de Sol.

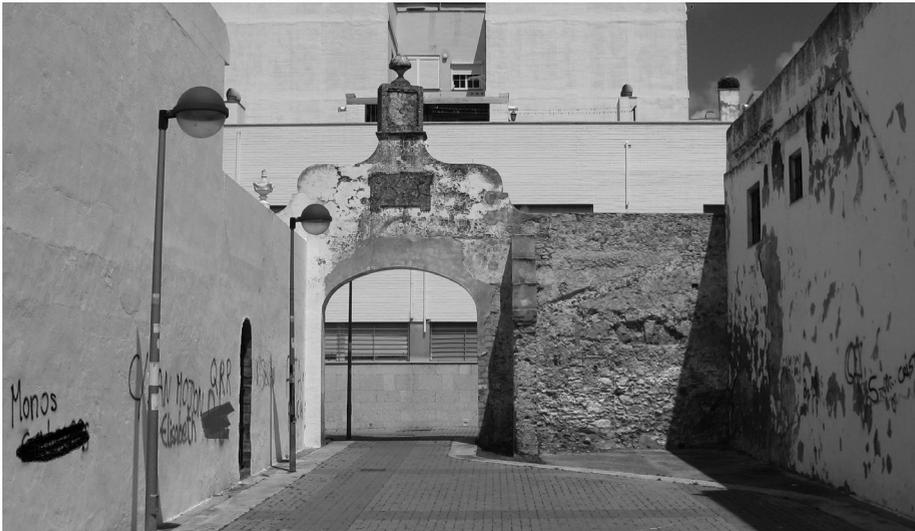
Desde el año 2003 hasta la fecha actual, mayo 2019, tanto el arco como la calle San Miguel han sido objeto de las inclemencias del tiempo, así como de actos vandálicos que han dañado el entorno del arco (figura 7, figura 8).

El frente delantero del muro había perdido todo el enfoscado, ya que comenzó a desprenderse y fue retirado para evitar los posibles daños humanos que pudieran ocasionarse.

En el momento en el que se empezaron las obras de restauración de este enclave, el estado del arco era bastante ruinoso, aunque nunca hubo peligro de derrumbe, siendo su visión un tanto desoladora. Las causas de este deterioro las encontramos en que, durante los años 2001-2003, al arco se le realizó una primera restauración donde no se utilizaron materiales adecuados al modo de fábrica de finales del siglo XVIII, lo que provocó el desprendimiento del enfoscado de la cara exterior. Además, el enclave arqueológico

Figura 7. Frente del Arco de San Miguel previo a los trabajos de restauración, junio 2019

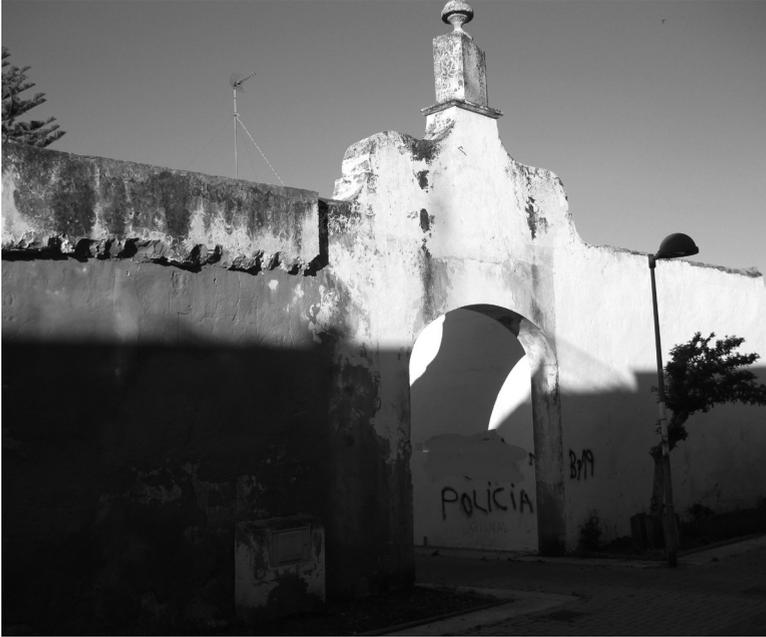
En el frente del arco, aún se conservaba parte de este parterre. Sin embargo, en la trasera del arco se decidió eliminar la vegetación de pequeño porte dejando solo algunos árboles y plantas, aclarando la vegetación para disuadir y eliminar, en la medida de lo posible, estas deposiciones, lamentablemente sin ningún éxito. Los muros de las casas aledañas, a pesar del esfuerzo por mantenerlas en buen estado, no dejaron de ser objeto de actos vandálicos, considerándose como grandes lienzos los cuales son una y otra vez pintados con grafiti.

Figura 8. Trasera del Arco de San Miguel, previo a los trabajos de restauración, junio 2019.

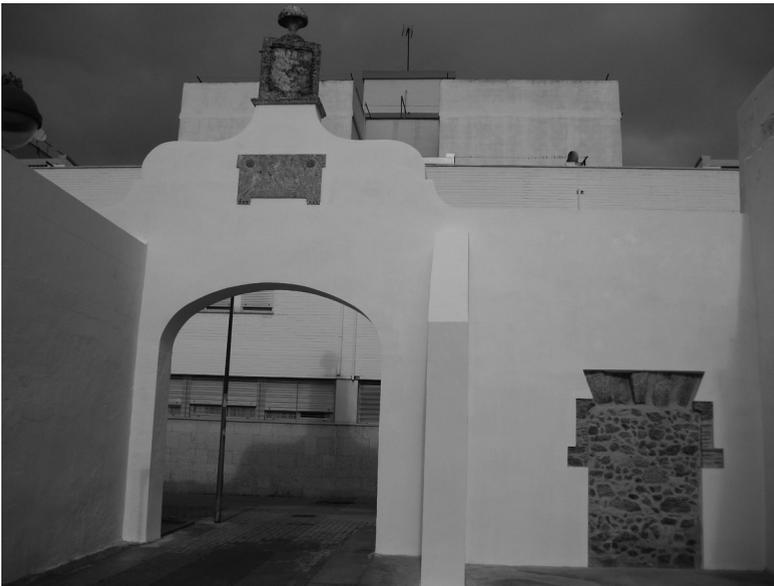
Figura 9. Arco de San Miguel, tras los trabajos de restauración. Vista desde calle San José

Dentro de las intervenciones planificadas, además de adecuar todo el entorno al arco y los muros alledaños, los trabajos han consistido en la eliminación de materiales no acordes al modo de fabricación original del bien; localizar los límites originales del vano localizado en el muro perimetral, tanto en el exterior como en el interior, necesitando en este caso, eliminar las diferentes capas de enfoscado que cubrían el muro por la pare interior y prepararlos para su puesta en valor; eliminar el voladizo del muro sobresaliente por el interior del arco; y por último la limpieza de los elementos adosados al arco, la metopa y el reloj de sol (figura 9, figura 10)

Los materiales utilizados en la restauración están fabricados acordes al modelo de fábrica usados en los siglos XVIII-XIX.¹⁹ Directamente sobre los muros y el arco, se ha utilizado mortero de cal, siendo su composición

altamente transpirable, siendo especialmente recomendable por su alta permeabilidad, permitiendo que el soporte respire. El parte baja de la trasera del muro, se ha aplicado mortero de muro seco, que garantiza la evaporación rápida de agua. La pintura aplicada, de silicato, es altamente resistente a la luz y a la degradación de los agentes medioambientales, de alta permeabilidad.

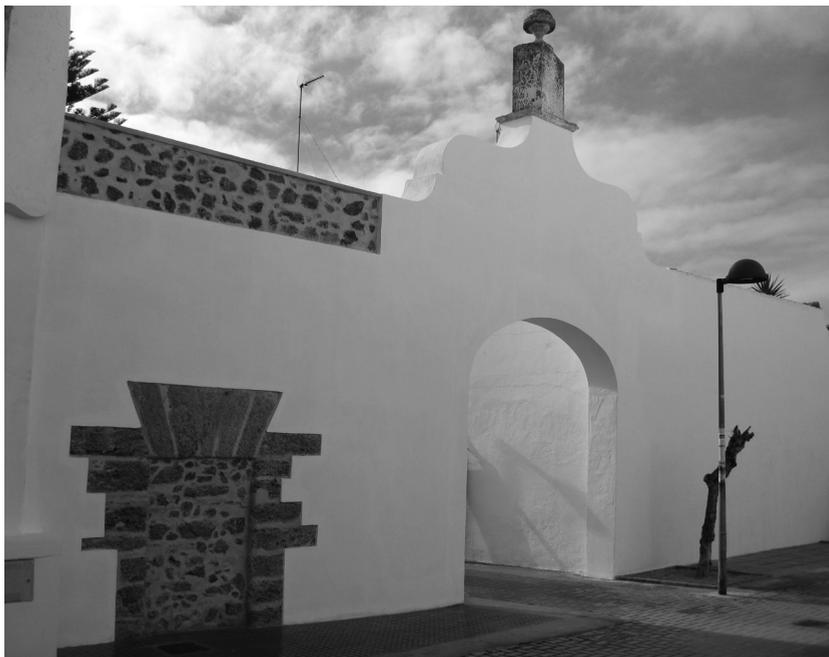
Figura 10. Arco de San Miguel, tras los trabajos de restauración. Vista desde calle San Miguel.
