LOS HORNOS-LADRILLERAS DEL YACIMIENTO DE “EL ALMENDRAL”

Agustín Vázquez Rodríguez

Dentro del entorno conocido como La Marroquina, vinculados al yacimiento de “*El Almendral*”, se encuentran dos hornos de planta cuadrangular destinados a la fabricación, principalmente, de ladrillos y fechados, en su origen, entre mediados-último tercio del siglo XVIII.

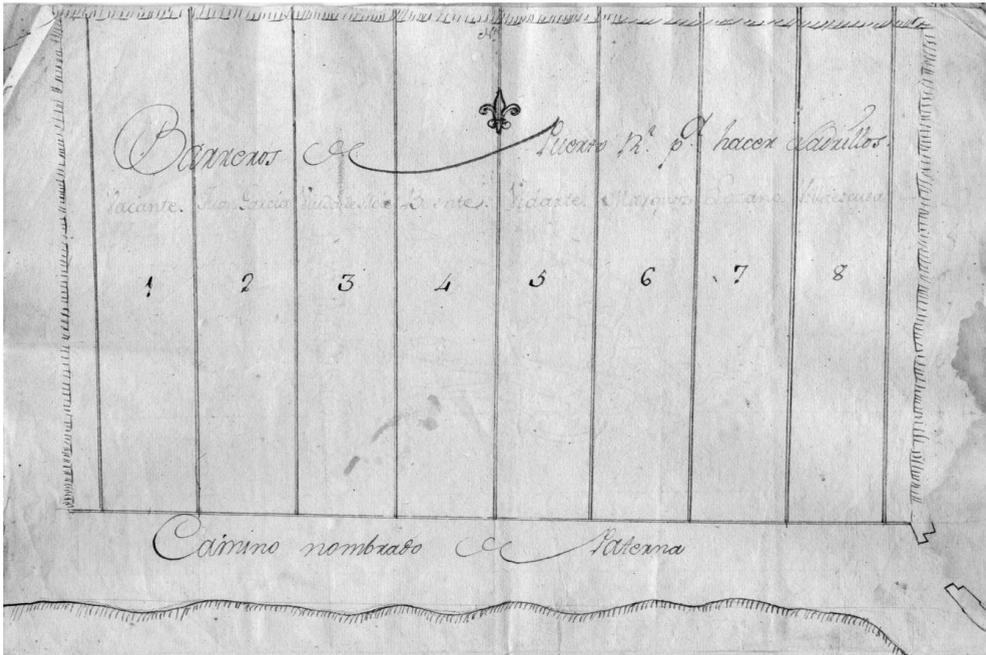
Plano del reparto para la explotación de los Barreros, 1785. A.M.P.R. 224-11

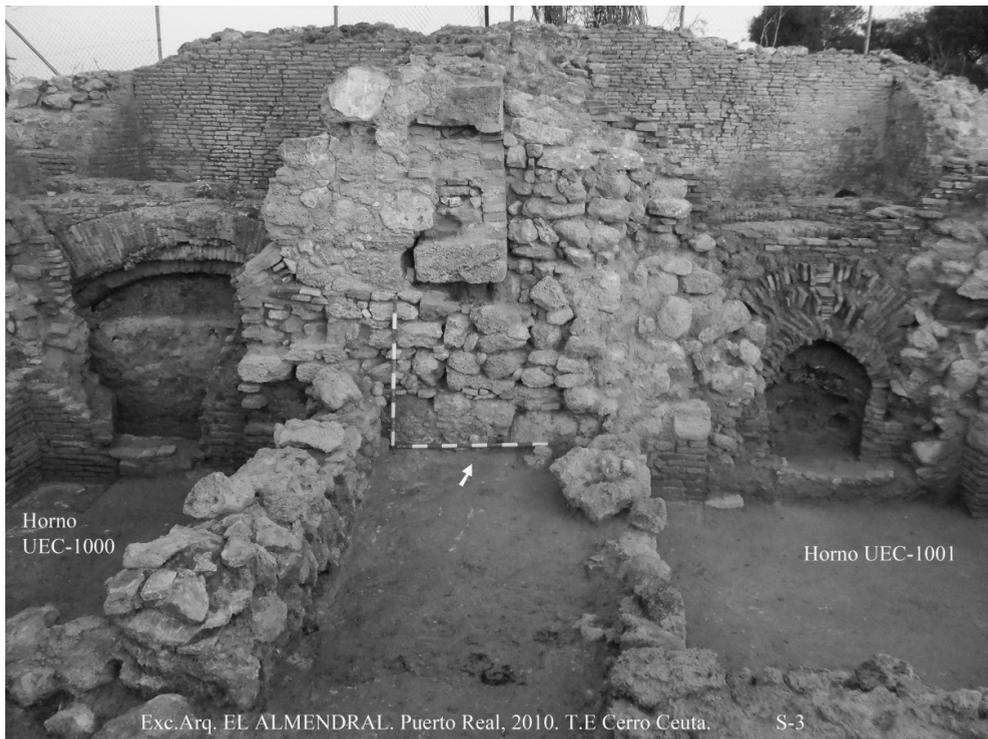
S-3

Exc. Arq. EL ALMENDRAL. Puerto Real, 2010. T.E Cerro Ceuta.

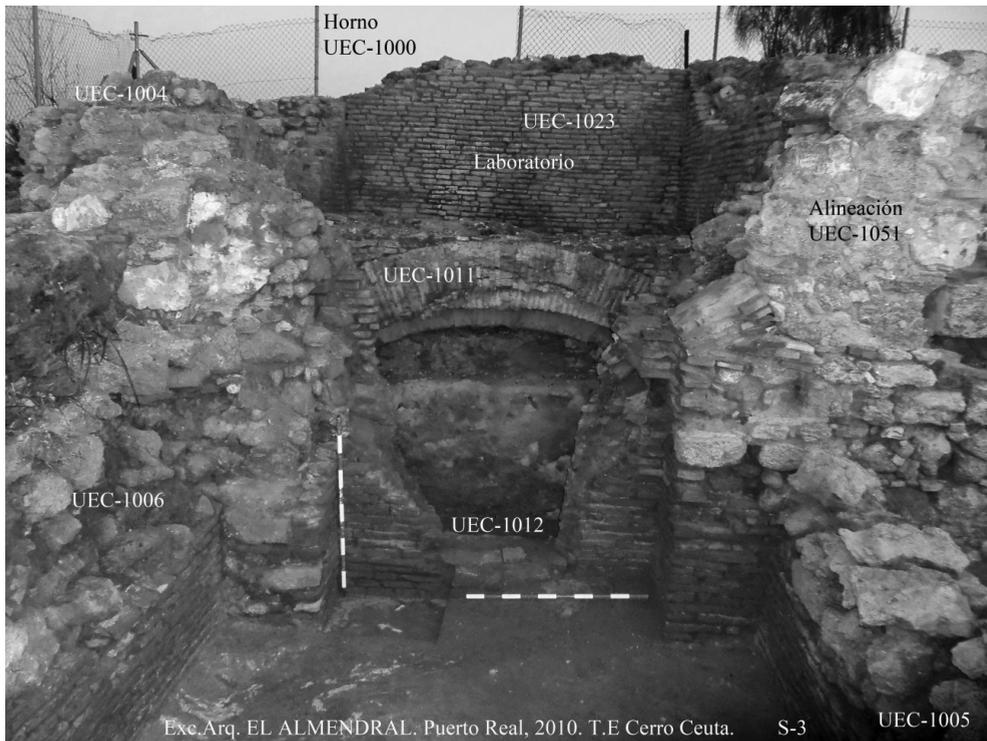
S-3

Exc. Arq. EL ALMENDRAL. Puerto Real, 2010. T.E Cerro Ceuta.

UEC-1005

Por lo tanto, analizado el sistema constructivo, podemos concluir que, una vez realizado el rebaje del terreno natural, se colocaron las hiladas de los ladrillos del horno en sí, con machihembrados alternos y en segundo lugar, adosados a hueso con UEC-1051, y con machihembrados alternos entre sí, los muros de la cámara de trabajo. Tras esta base, se levantaría el muro con mampuestos de piedra ostionera, de manera coetánea, ambos espacios horno-cámara de trabajo. No ocurre igual en el caso de UEC-1005, nivel de mampuestos o sillarejo, que se adosa “a hueso” con la alineación UEC-1051.
